Bodenverbesserung und Verlegung Flurstrasse

Parzelle 166, 167, 168, Engwilen

Bericht BBB Bodenkundliche Baubegleitung Begleiten der Bodenverbesserung bei der Ausführung

Frauenfeld, den 17. November 2022

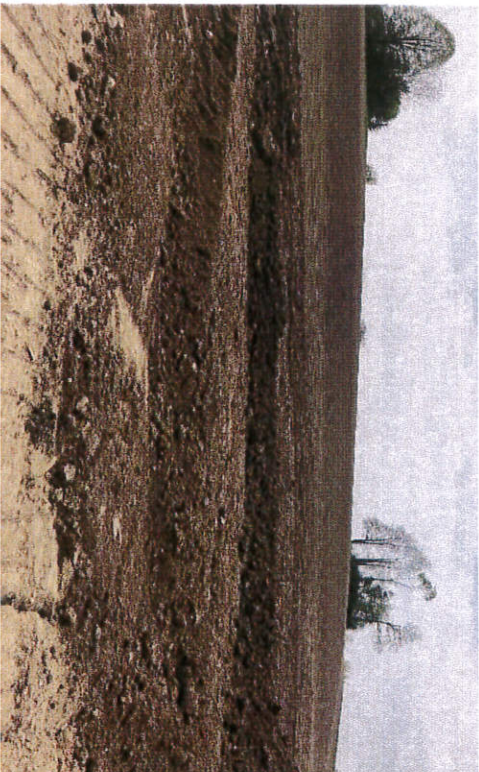
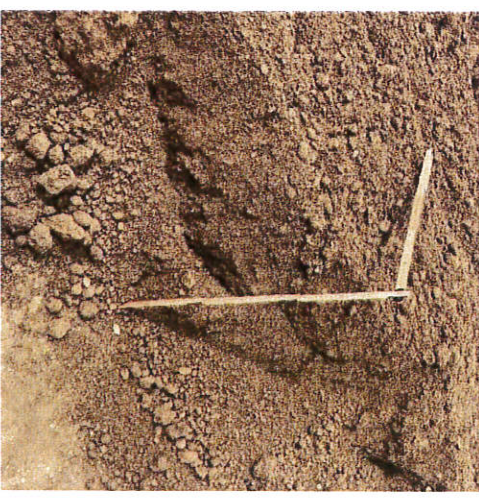
Am 26. April 2021 startete der Bodenauftrag. Die Rohplanie war so weit vorbereitet, dass das Bodenmaterial aufgetragen werden konnte. Anlässlich der Besprechung vor Arbeitsbeginn haben wir folgendes Vorgehen festgelegt: Rohplanie aufreissen, Unter- und Oberboden streifenweise auftragen. Die Kontrolle vom 28. April 2021 ergab die korrekte Umsetzung des Vorgehens.

Bodenarbeiten am 28. April 2021

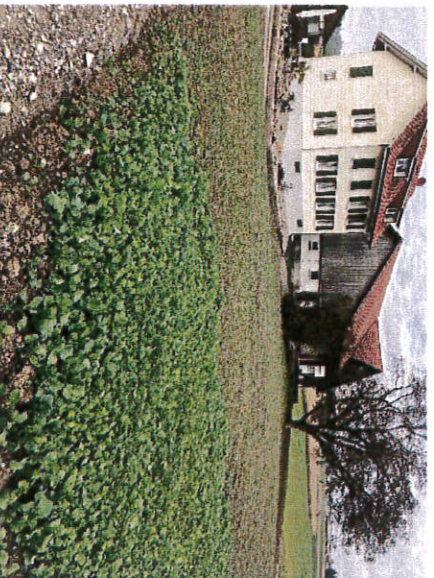
Anlässlich einer Begehung vom 25. Oktober 2021 **waren die** Auffüllung und die Bodenarbeiten bis auf eine kleinere Teilfläche fertig gestellt waren. Die Flächen waren auch schon angesät. Gemäss Auskunft Max Bodmer war die Saatgutumschung eine Zwischenbegrünung mit Phacelia und Ölrettich, angesät wurde die Fläche jeweils pro Abschnitt von Hand. **Die Bodenarbeiten wurden gemäss Anweisungen ausgeführt und erfolgten ohne eine aktive Begleitung.**

Fertiggestellte Fläche am 26. Oktober 2021

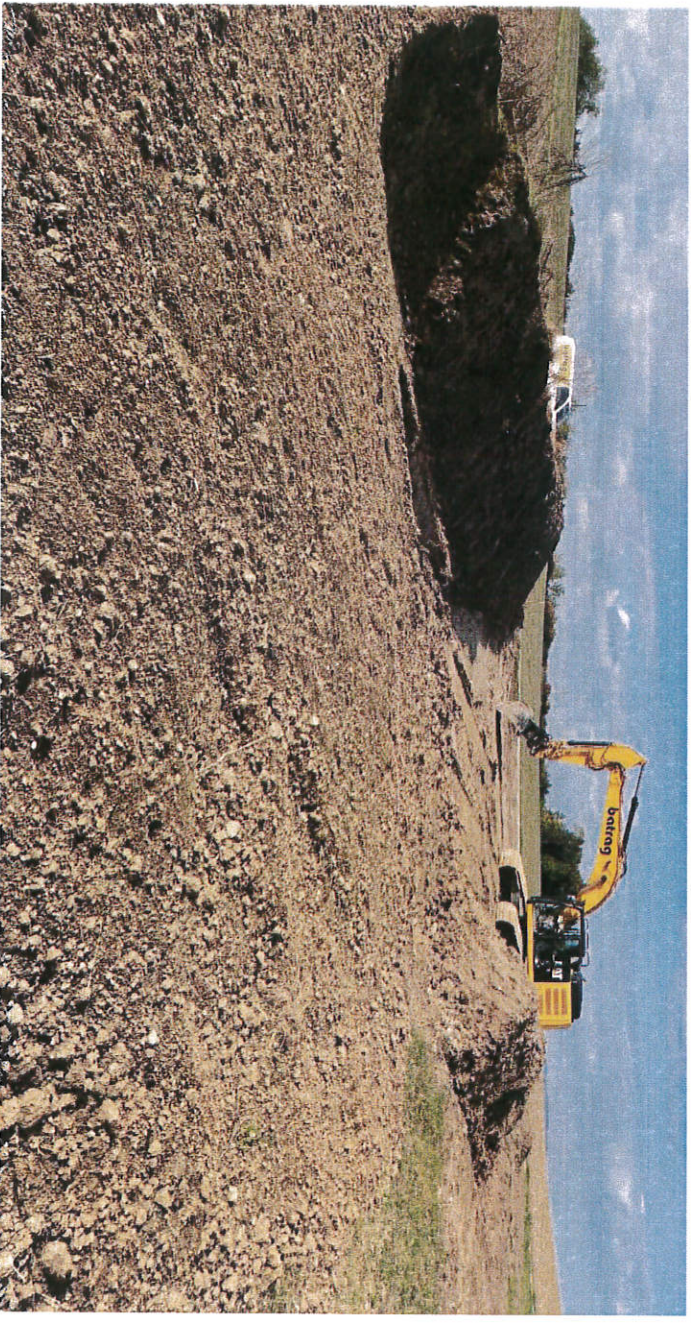
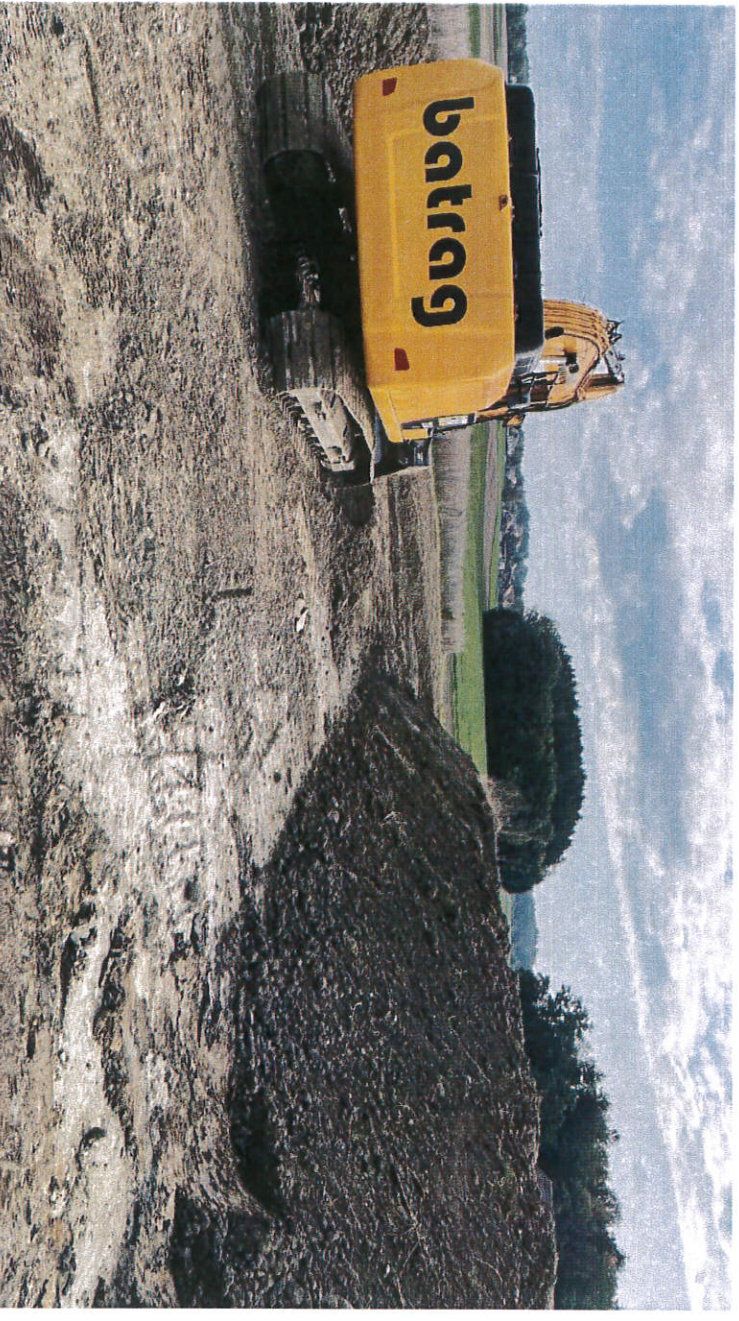
Ende September 2022 stellte die Batrag Tiefbau AG die Fertigstellung der Bodenarbeiten in Aussicht. Anlässlich der Begehung vom 6. Oktober 2022 wurden bei trockenem Wetter auf den noch offenen Flächen Unter- und Oberboden aufgetragen. Da das Material recht feucht war, entschied sich der Unternehmer die Rohplanie aufzureissen, den Unterboden auszuliegen und dann den Oberboden, nach dem Abtrocknen des aufgebrauchten Unterbodenmaterials, anzulegen. Weil die Flächen im Schwenkbereich des Baggers lagen, konnte dieses Vorgehen angewendet werden.

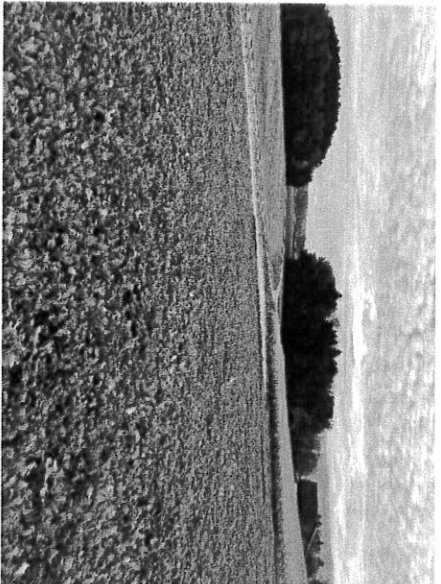
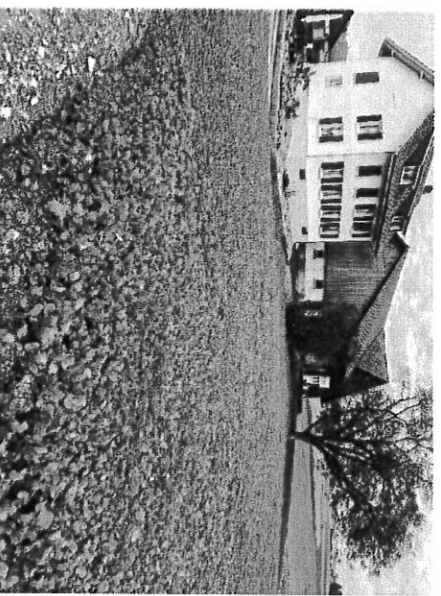
Begrünte Fläche am 26. Oktober 2021, die Bilder zeigen die Zwischenbegrünung mit Phacelia und einer Ölrettich.

Gemäss der Richtlinie empfehlen wir die laufende Ansaat der fertig angelegten Flächen. Am besten eignen sich tiefwurzelnde Rekultivierungsmischungen, zum Beispiel UFA Rekultivierung Gold oder OH-Rekultivierung-Nitra.

Die Ansaat soll von Hand oder im Direktsaatverfahren mit möglichst wenigen Überfahrten erfolgen. Falls kein Direktsaatverfahren möglich ist, soll das Saatbeet mit einer möglichst schonenden Vorbereitung, mit gezogenen Geräten mit starren oder federnden Zinken und breiten Reifen, Doppelbereifung und niedrigem Reifendruck erfolgen.
